АКТ ОБСЛЕДОВАНИЯ
муниципальное бюджетное дошкольное образовательное учреждение
«Детский сад № 29 «Чебурашка» города Евпатории Республики Крым»

К ПАСПОРТУ ДОСТУПНОСТИ ОСИ № 18/2017

- 1.1.1. Наименование (вид) объекта: учреждение дошкольного образования
- 1.2. Адрес объекта: 297400 Российская Федерация, Республика Крым, г. Евпатория, ул. Некрасова, дом 100

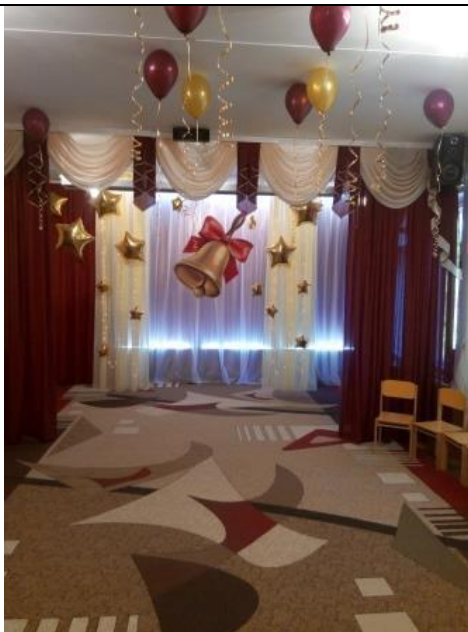
№ 7 Зона целевого назначения здания
(музыкальный зал)

4.1	Кабинетная форма обслуживания	нет						
4.2	Зальная форма обслуживания (музыкальный, спортивный зал)	есть	6-8	6-8	- не выделены специальные зоны для воспитанников-инвалидов; - места для детей с нарушением слуха не оборудованы электроакустическими приборами, индивидуальными наушниками; - зоны для детей инвалидов с нарушением зрения не оборудованы согласно норматива;	к, с, г	-оборудовать места для занятий инвалидов с нарушением слуха и зрения с применением устройств улучшения слуха и зрения;	Орг. ТСП

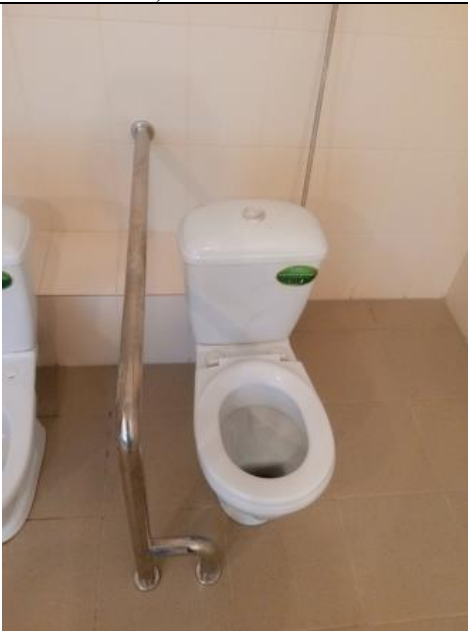
№ 9 Санитарно-гигиенические помещения
(туалет)

№ п/п	Наименование функционально-планировочного элемента	Наличие элемента			Выявленные нарушения и замечания		Работы по адаптации объектов	
		есть/нет	№ на плане	№ фото	Содержание	Значимо для инвалида (категория)	Содержание	Виды работ
5.1	Туалетная комната	есть	9-10	9-10	--	к,о	--	-
5.2	Душевая/ ванная комната	нет	-	-				
5.3	Бытовая комната (гардеробная)	нет	-	-				
	ОБЩИЕ требования к зоне

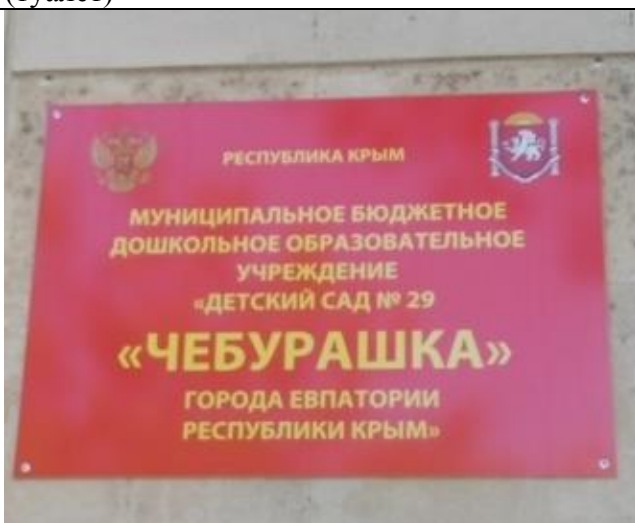
№ 11 Система информации и связи (вывеска)

№ п/п	Наименование функционально-планировочного элемента	Наличие элемента			Выявленные нарушения и замечания		Работы по адаптации объектов	
		есть/нет	№ на плане	№ фото	Содержание	Значимо для инвалида (категория)	Содержание	Виды работ
6.1	Визуальные средства	есть	11-12	11-12	Выполнены не все нормативные требования к размещению визуальной информации	все	Организовать размещение комплексной системы информации на всех зонах объекта	ТСР
6.2	Акустические средства	нет	-	-	отсутствует звуковая сигнализация	г		
6.3	Тактильные средства	нет	-	-	Отсутствие дублирования информации тактильными средствами	с		
	ОБЩИЕ требования к зоне				Нарушены требования непрерывности информации, своевременного ориентирования и однозначного опознания объектов и мест посещения

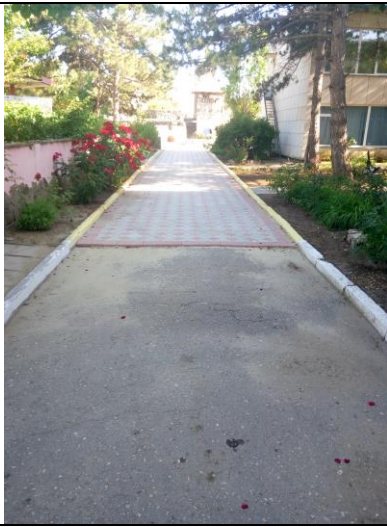
№ 13 Путь движения на территории

1.1	Вход (входы) на территорию	есть	1	1	- отсутствует информация об объекте;	все	- установить информацию на входе;	ТСР
1.2	Путь (пути) движения на территории	есть	13	13	- частично неровная поверхность асфальтового покрытия, трещины более 0,015м. - отсутствует обозначение направлений движения ко входам для МГН; - отсутствует освещение; - отсутствуют съезды в местах перепада высоты; - бордюры по краям пешеходных путей 0,05м.	все	- частичная укладка тротуарной плиткой поверхности к главному входу с нанесением цветовой маркировки; - обеспечить информационное сопровождение к специальному входу для инвалидов; - организовать освещение; - устранить бордюры по краям пешеходных путей: высота 0,05м.	ТР, ТСР

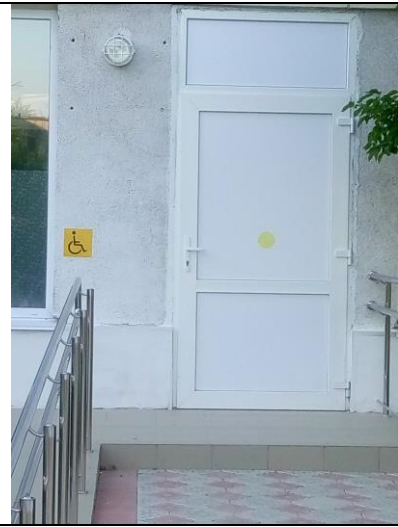
№ 14 Входная площадка (перед дверью)

2.1	Лестница (наружная)	нет	-	-	-	-	-	ТСР
2.2	Пандус (наружный)	есть	3	3	-	к	-	ОРГ
2.3	Входная площадка (перед дверью)	есть	14	14	- отсутствует тактильно-цветовая маркировка; - отсутствует информация о функциональном назначении помещений	с	- установить предупредительную тактильно-цветовую разметкой; - разместить информацию о функциональном назначении помещений в доступном виде	ТСР

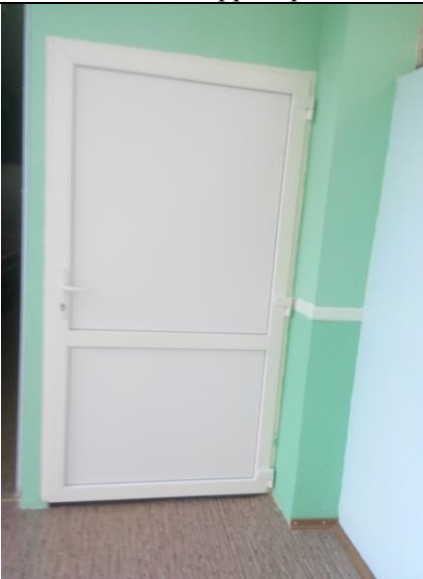
№ 15 Дверь (входная)

2.4	Дверь (входная)	есть	15	15	- не отрегулирован доводчик; - отсутствует противоударная полоса; - отсутствует цветовая маркировка	все	- отрегулировать доводчик; - установить противоударную полосу на высоте 0,3 м от уровня пола; - нанести маркировку	ТСР

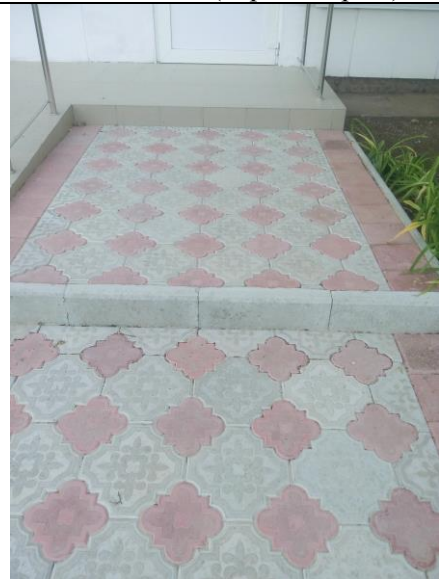
№ 16 Наружная лестница

1.3	Лестница (наружная)	есть	16	16	-	-	-	-
1.4	Пандус (наружный)	есть	3	3	--	к	--	ОРГ
1.5	Автостоянка и парковка	нет	-	-	- отсутствует автомобильная парковка с местами для автотранспорта инвалидов;	все	- рассмотреть возможность организации автомобильной парковки;	
	ОБЩИЕ требования к зоне				- не организовано беспрепятственное и удобное передвижение МГН по участку		организовано оказание ситуационной помощи инвалидам при передвижении по территории учреждения

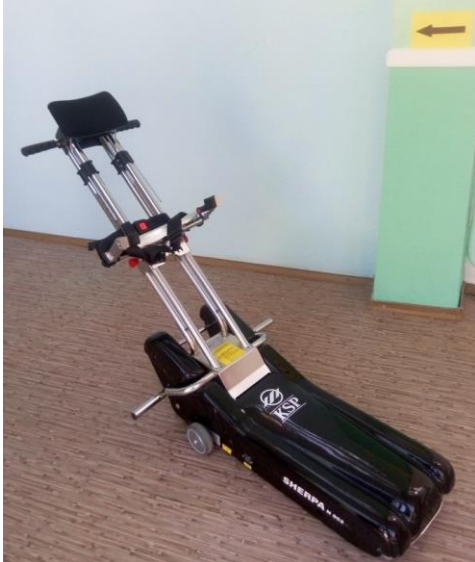
№ 17 Лестничный гусеничный подъемник

3.3	Пандус (внутри здания)	нет	-	-	-	-	-	-
3.4	Лифт пассажирский (или подъемник)	есть	17	17	--	--	--	--
3.5	Дверь	есть	18	18	--	к	--	
3.6	Пути эвакуации (в т.ч. зоны безопасности)	есть	3,5	3,5	- отсутствие системы экстренного оповещения;	все	- организовать систему оповещения в экстренных случаях;	ТСР
	ОБЩИЕ требования к зоне				- не организовано беспрепятственное и безопасное движение внутри здания		организовано оказание ситуационной помощи инвалидам при перемещении внутри здания
